DOSSIER DE PRESSE

Col de Katiramona Démarrage des travaux le 22 novembre 2021

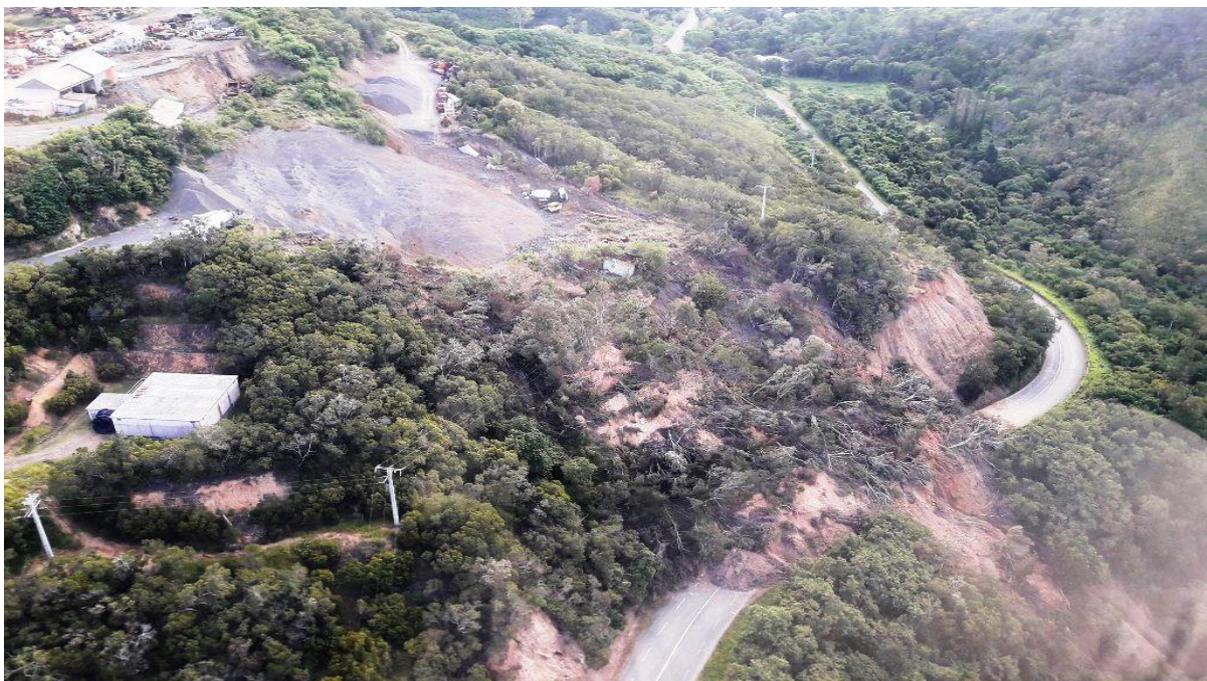
Vue aérienne du glissement de terrain sur la RT1.

Après le passage de la dépression tropicale Lucas et les fortes pluies observées durant les jours qui ont suivi, un éboulement s'est produit au niveau du col de Katiramona, sur la commune de Païta, le samedi 6 février 2021.

Le glissement de terrain s'étend aujourd'hui sur environ 90 mètres de large et sur 170 mètres de long, soit une superficie totale de 15 000 mètres carrés. En termes de volume, il représente près de 100 000 mètres cubes de matériaux, auxquels s'ajoutent 10 000 à 20 000 mètres cubes de granulats appartenant à la carrière.

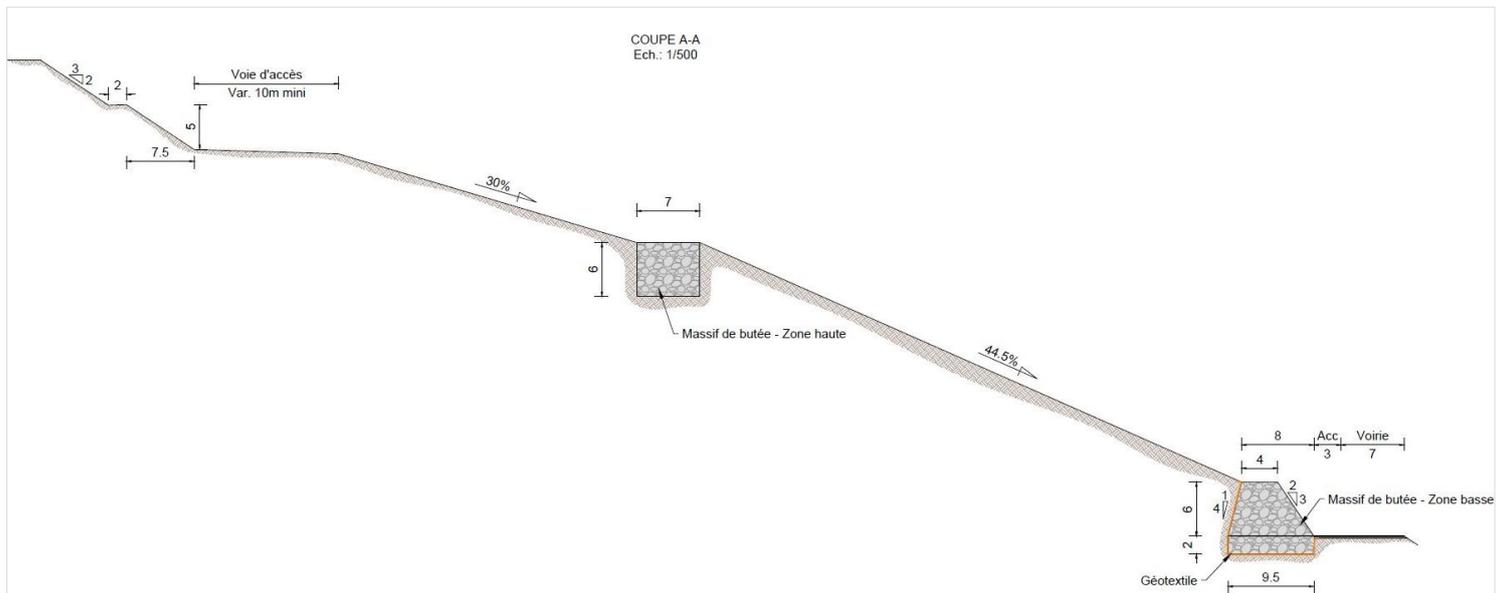
Croquis des deux massifs de butée en enrochements à réaliser sur le talus.

Il faudra ensuite procéder à l'évacuation des matériaux éboulés, au reprofilage des pentes, à la réalisation de tranchées drainantes et de deux importants massifs de butée en enrochements, en zone intermédiaire du talus et au droit de la RT1 (tranche 2)

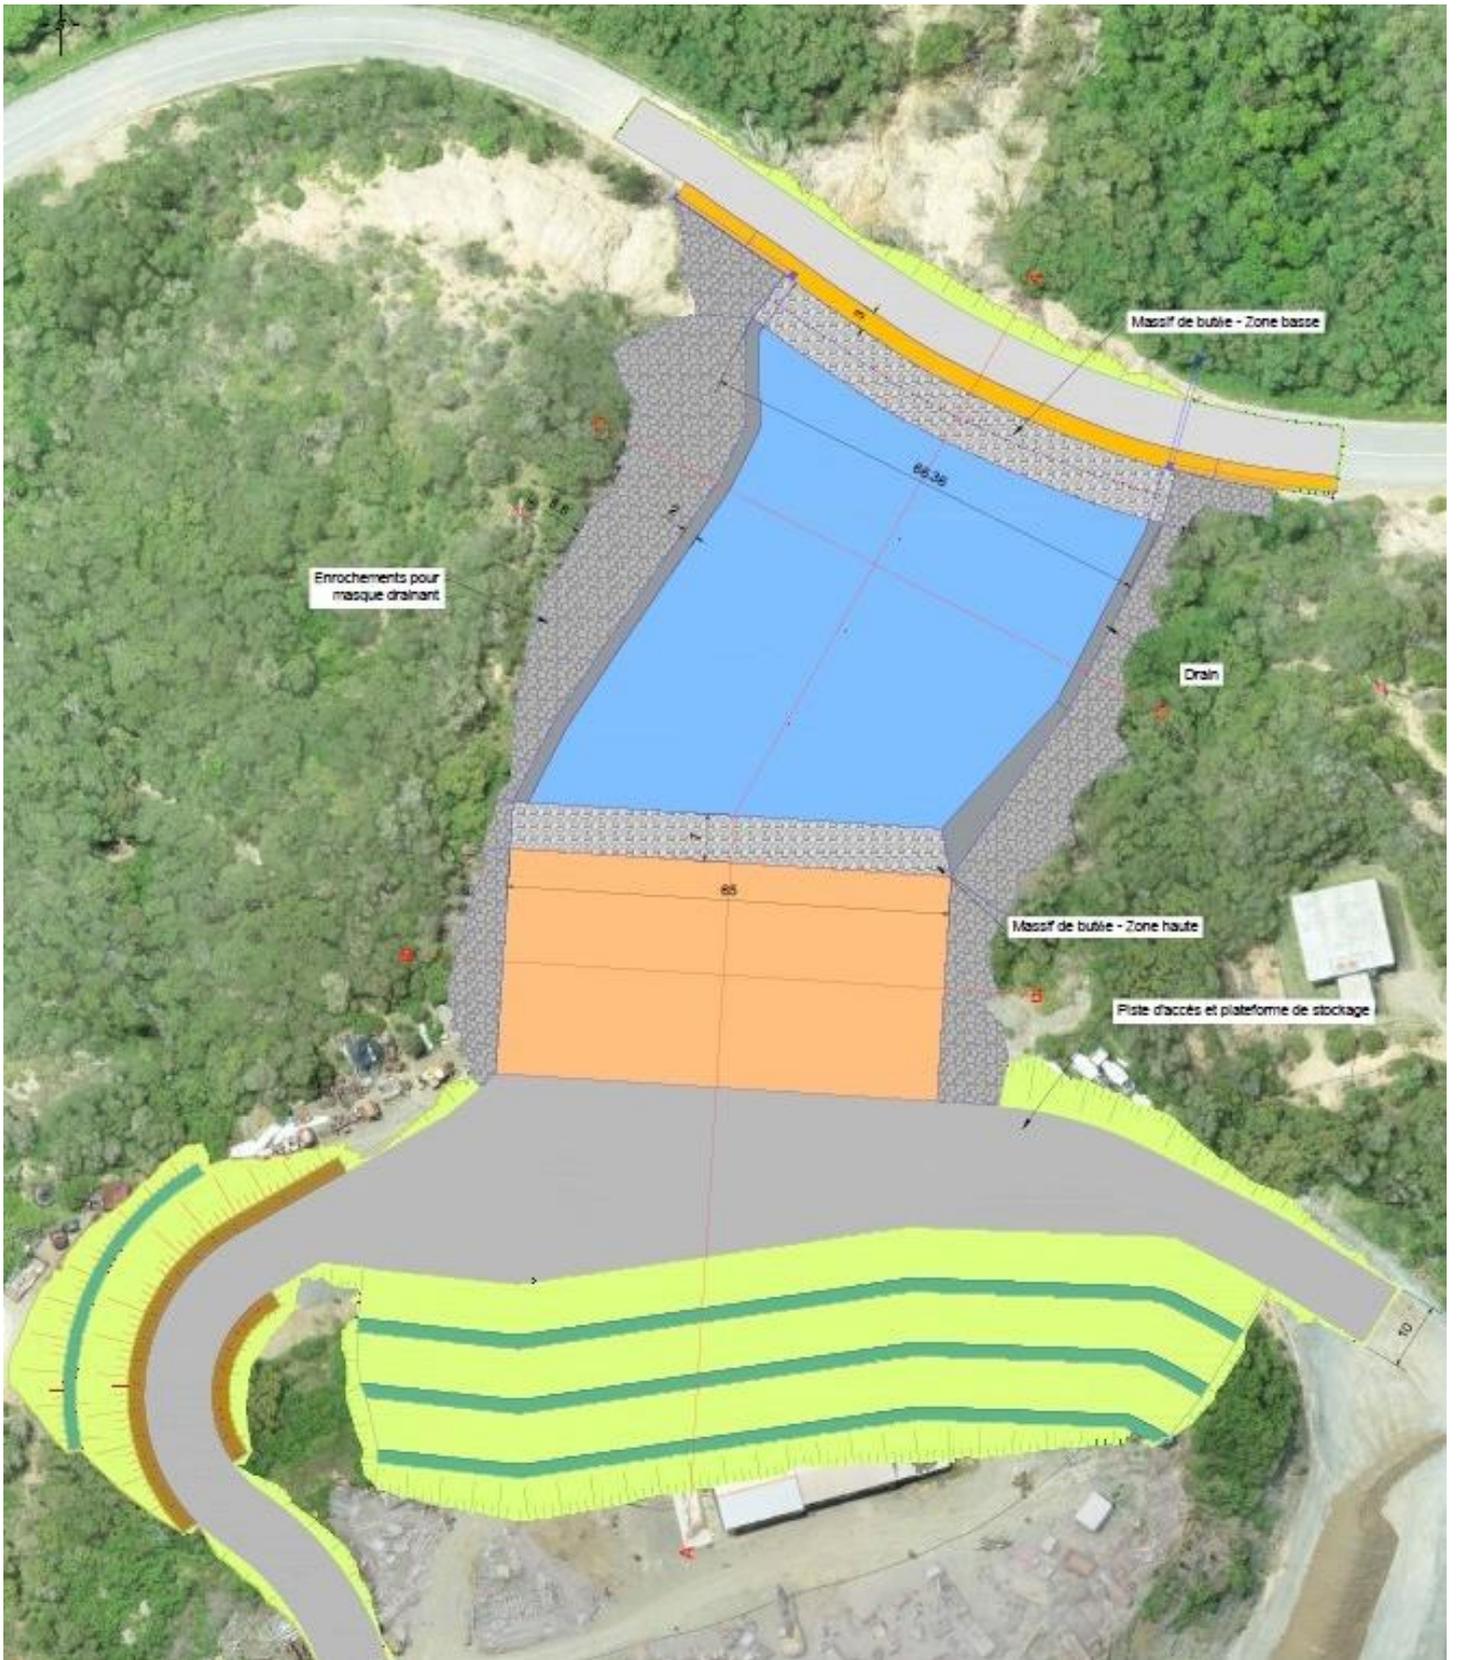
Tracé en plan des travaux des tranches 1 & 2.

Ces travaux vont consister, dans un premier temps, en l'évacuation des bâtiments, matériaux et végétaux dans la zone du projet et la réalisation des pistes et plateformes de travaux de confortement (tranche 1).
